VŠB – Technická univerzita Ostrava

**Celková renovace vozidla ŠKODA Octavia Super**

**The Total Renovation of Vehicle ŠKODA Octavia Super**

Ostrava 2016

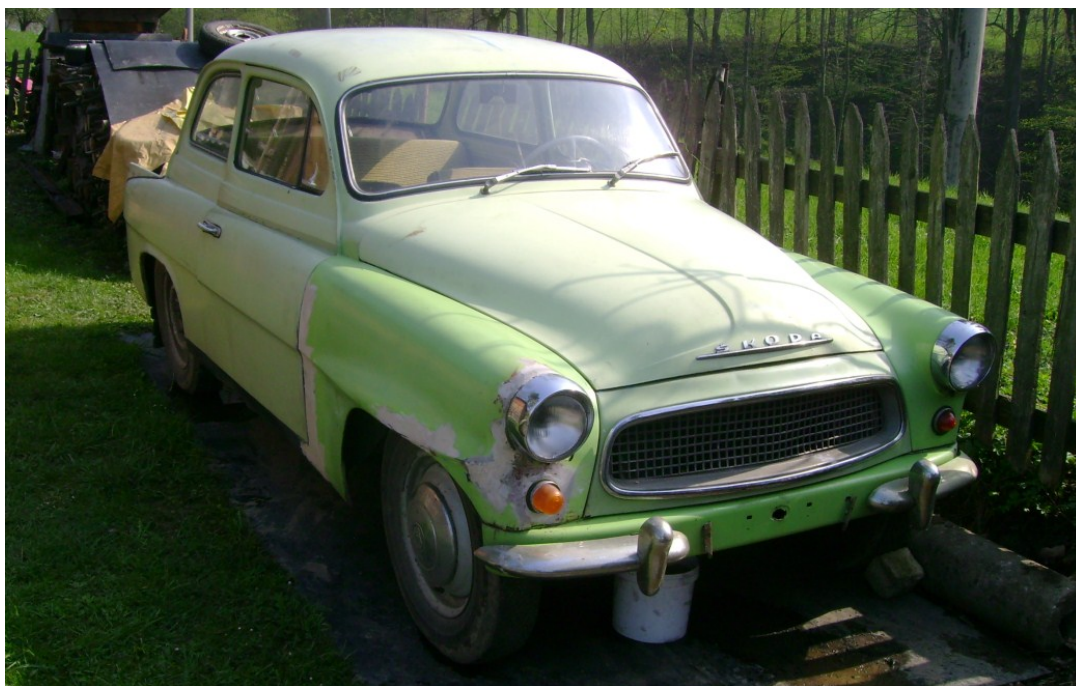
*Obr. 3.1 – Škoda Octavia Super r. v. 1960 ihned po koupi*

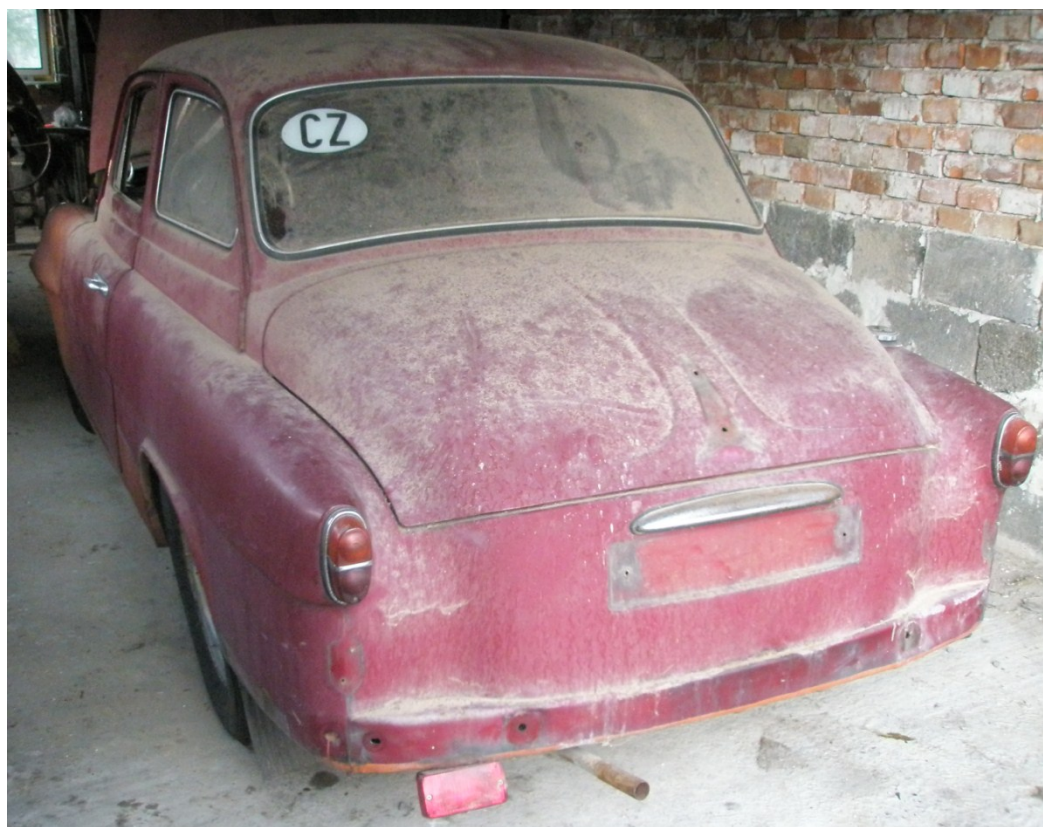
*Obr. 3.2 – Škoda Octavia r. v. 1959 ihned po koupi*

Obě vozidla byla na počátku renovace rozebrána. Pro renovaci byly z těchto vozidel vybírány originální díly v lepším technickém stavu.

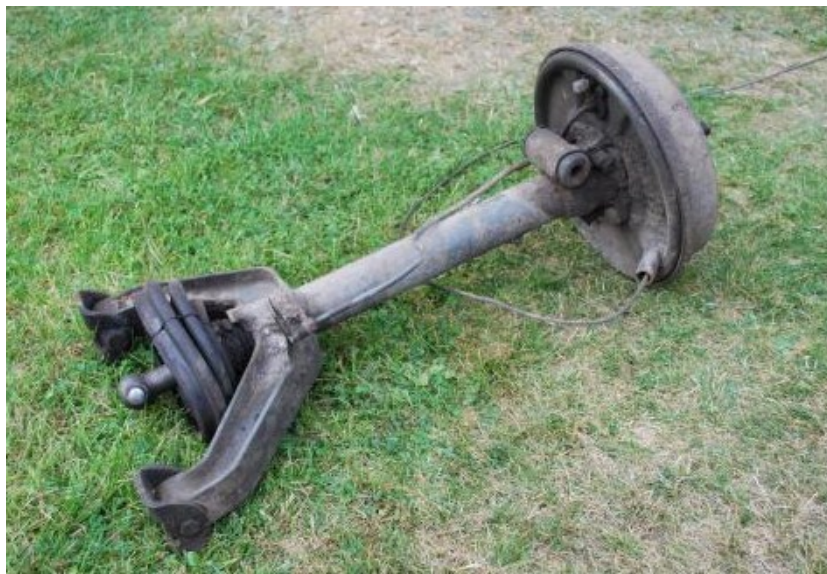
Bude nutné provést výměnu těsnících kroužků, manžet kloubů a ložisek a kontrolu všech částí nápravy, jako například pryžových pouzder uložení polonáprav. Zvýšenou pozornost bude potřeba věnovat především čepům kardanového kloubu a jeho vodícím hranolkům, které se mohou poškodit agresivním stylem jízdy. Všechny části zadní nápravy budou opět zbaveny koroze a následně antikorozně ošetřeny. Mazací tuky a oleje budou taktéž nahrazeny novými, dle předepsaných specifikací.

*Obr. 3.5 – Demontovaná zadní polonáprava*

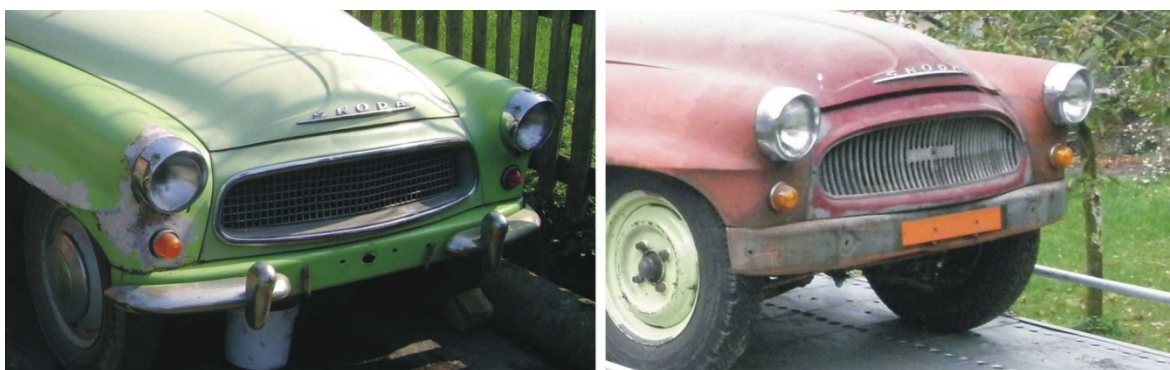
Obr. 3.8 – Rozdíly předních částí vozu

U přední části vozidla bude provedena výměna předního čela, které je šroubované, včetně přední kapoty a masky chladiče. Díly budou použity z vozu Octavia Super. K záměně těchto dílů dojde z důvodu rozdílné přední části vozu u Octavie Super a u Octavie typu 985.

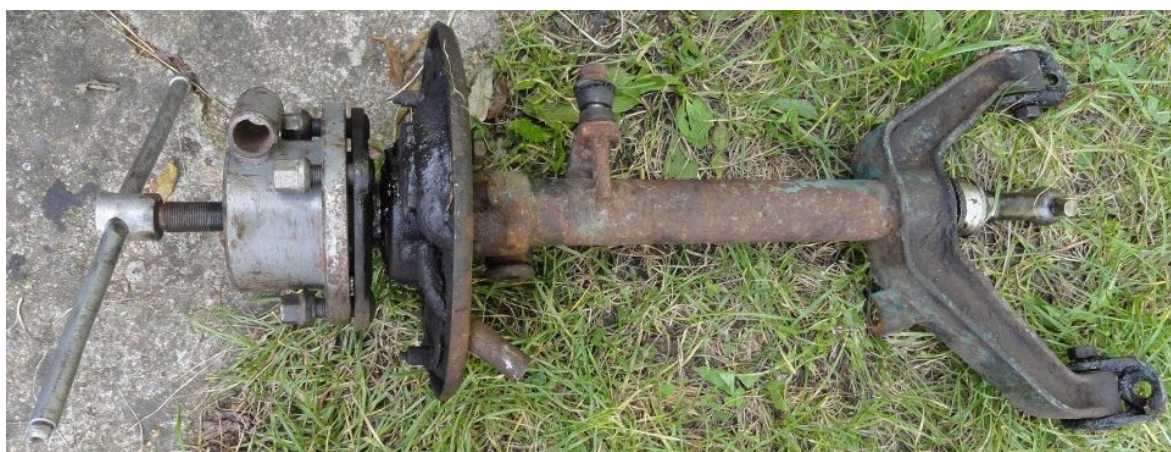
*Obr. 4.6 – Zadní polonáprava se stahovákem náboje*

Zadní náprava je konstrukčně vyřešena velmi jednoduše a především robustně, což má také za následek její velkou životnost a bezproblémovou funkčnost. Z tohoto důvodu nebyl po otryskání nutný žádný větší zásah. Antikorozní ochranu jsem provedl stejně jako u všech ostatních podvozkových částí vozu. Pružná lůžka nevykazovala známky jakéhokoli poškození, proto nebyla nutná jejich výměna. Na obrázku 4.6 je vidět značný únik maziva z ložiska na straně kola. Celý náboj i s ložiskem jsem demontoval pomocí stahováku určeného přímo pro toto použití.

Obě zadní polonápravy jsem po důkladném vyčištění starých maziv a antikorozním ošetření osadil novými gufery, prašnicemi, těsníci kroužky a kuličkovými ložisky. Ložisko pravé polonápravy nebylo nutné měnit, ale vzhledem k finanční náročnosti celé renovace automobilu byla pořizovací cena nového ložiska téměř zanedbatelná. Proto jsem se rozhodl pro jeho výměnu za nové. Před montáží celých kompletních nábojů jsem preventivně zkontroloval také klínky nábojů kol, z nichž jeden byl poměrně dost opotřebován. K opotřebování došlo nedostatečným utažením náboje, čímž byl klínek přetěžován na stříh. Nahradil jsem jej starším klínkem z druhé sady polonáprav. Čepy i vodící ložiska hřídelí zadních polonáprav byly v pořádku, stejně jako vodící hranolky. Ty neměly v drážkách nové skříně zadní nápravy žádné vůle a pohybovaly se v nich lehce suvně. Při použití staré skříně zadní nápravy by již bylo nutné použít abnormální vodící hranolky, které jsou oproti originálním o 0,1 mm větší. V takovémto případě by bylo nezbytné přebrousit staré drážky po celé jejich ploše na požadovaný rozměr. Následovalo zkompletování s novou skříní zadní nápravy, montáž nových manžet kloubů a naplnění

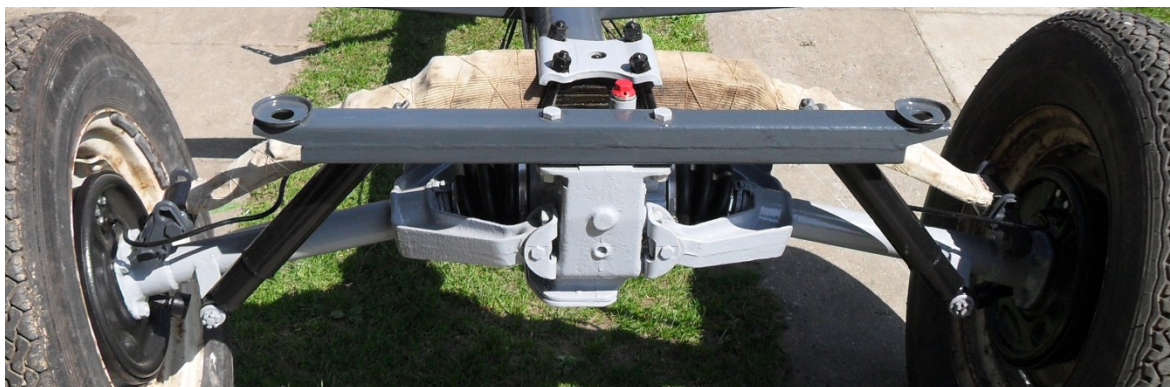
Obr. 4.7 – Zrenovovaná zadní náprava na páteřovém rámu vozidla

skříně rozvodovky zadní nápravy převodovým olejem předepsané specifikace (viz kapitola 5) o celkovém objemu 2,2 l. [2]

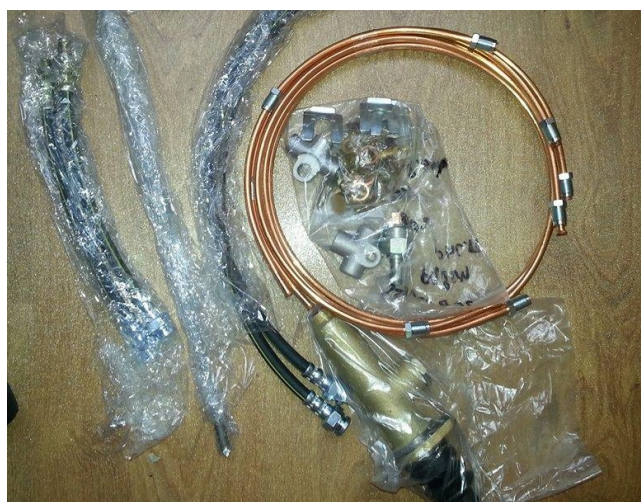
*Obr. 4.11 – Část nových dílů pro renovaci brzdového systému*

Po kompletaci brzdového systému bylo nutné celý brzdový okruh odvzdušnit. Postupoval jsem dle pokynů odborné literatury [1] od nejvzdálenějšího kola po nejbližší kolo (vzdálenost brána od hlavního brzdového válce k odvzdušňovacímu šroubu na brzdovém válečku). Jakmile se už v hadičce nasazené na odvzdušňovací šroubek přestaly objevovat bublinky při odvzdušňování, byly brzdy odvzdušněny. Do brzdového okruhu jsem použil brzdovou kapalinu s označením Syntol 1 (DOT 1), viz kapitola 5. V poslední stádiu renovace brzd jsem při zvednuté zadní nápravě seřídil ruční brzdou. [2]

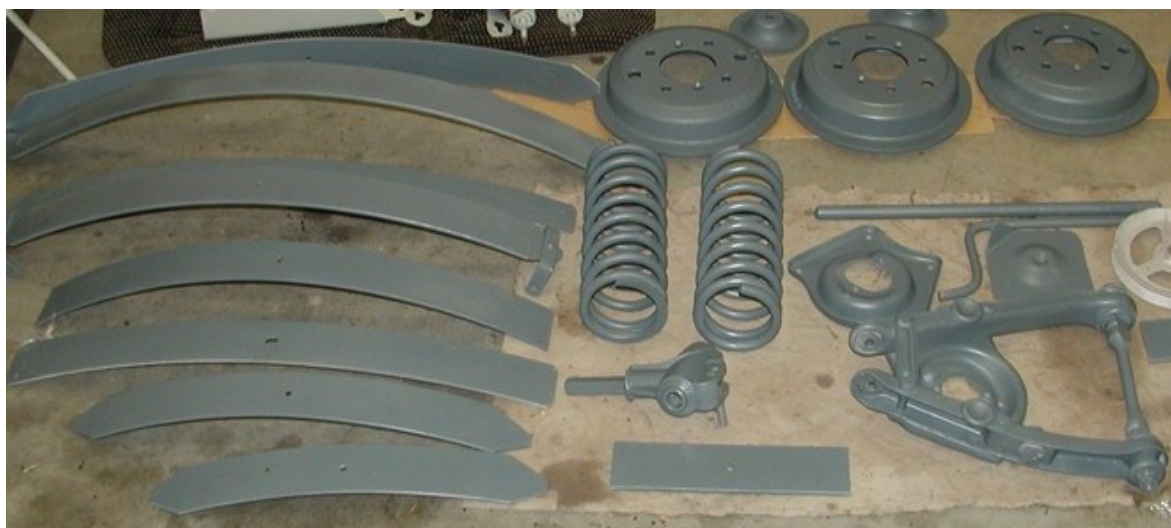
Obr. 4.12 – Části odpružení, části brzd a přední nápravy po tryskání

Přední pružiny jsem po otryskání podrobil stlačení o 1/3 jejich délky pomocí hydraulického lisu. Mezery mezi jednotlivými závitů byly stejné a vizuální poškození nebylo patrné. Z toho jsem usoudil, že pružiny jsou v pořádku a pružinový drát je bez poškození. Poté jsem antikorozně pružiny ošetřil. Gumové podložky, zajišťující měkké uložení pružin, byly také v pořádku. Každá pružina přední nápravy má jednu gumovou podložku nahoře a jednu dole.

Zadní listové péro jsem po rozebrání na jednotlivé listy otrýskal a ošetřil antikorozním nátěrem. Po vytvrzení nátěru a výměně pryžových vložek, které zajišťují měkké uložení listového péra, jsem jednotlivé listy v místě styku s dalším pérem namazal grafitovým tukem. Celé zkompletované péro jsem následně zabalil do speciální tkaniny, která se používá pro jeho ochranu před vnějšími vlivy.

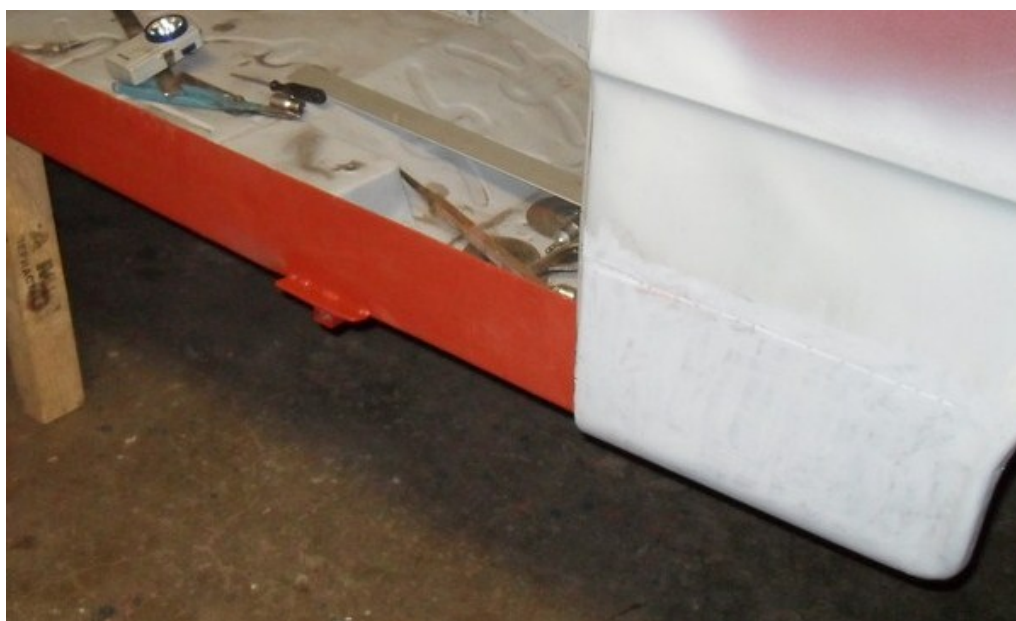
Obr. 4.18 – Ošetřená výztuha levého prahu a již opravená část zadního blatníku

Zde jsem aplikoval výměnný způsob opravy. Staré prahy po odbroušení v místech přivaření nahradily prahy nové. Výztuhy byly měněné již v minulosti a nevyžadovaly žádný další zásah kromě zbavení koroze a následného antikoroziního nátěru. Jednalo se o nosnou část karosérie, proto jsem zvolil metodu bodového děrového svařování

spočívající v navaření daného karosářského dílu přes předem navrtané otvory o průměru přibližně 3 mm. S touto opravou byla spojena i výměna přechodu mezi zadním blatníkem a prahem včetně části lemu. V tomto místě jsou opět poměrně velké nároky na zatížitelnost svařovaného spoje. Přes sebe přesazené plechy jsou nevhodné z důvodů pozdějšího složitějšího tmelení přechodu. Zvolil jsem tedy metodu osazeného plechu s překrytím (Obr. 4.17). Tuto část karosérie bylo potřeba vyrobit tradičním způsobem - vyklepáním za pomoci karosářských kladívek a podkládacích pomůcek (přeložníky, obrubníky, kovadlinky atd.). [9]

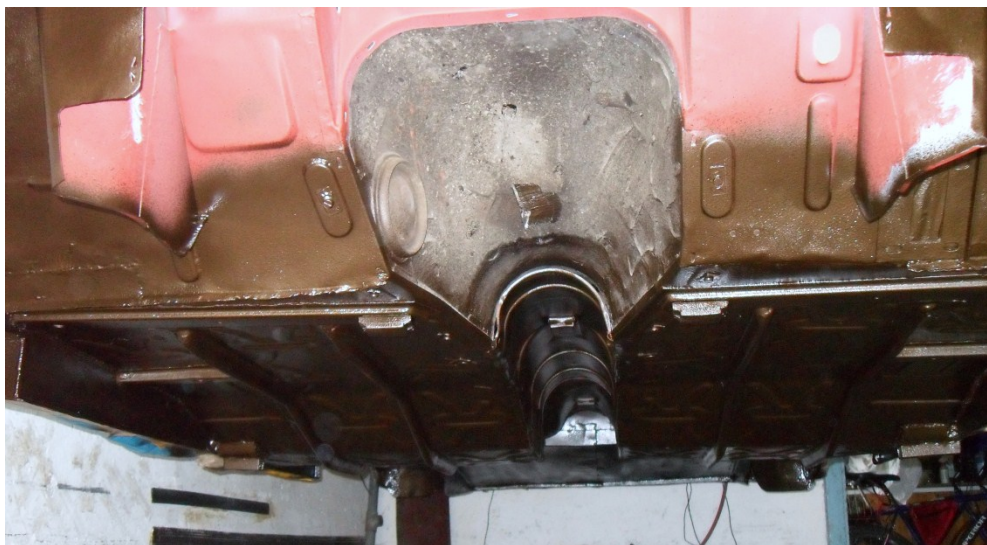
*Obr. 4.20 – Antikorozní nástřik podvozku*

Podvozkové části karosérie jsem otrýskal kompletně. Původně jsem zvažoval odstranění starých nátěrových hmot chemicky (odstraňovačem starých nátěrů), ale vzhledem k rozsáhlé povrchové korozi jsem jako vhodnější variantu zvolil tryskání. Hned po otrýskání, patřičném vyfoukání a odmaštění jsem nanesl na celý podvozek antikorozní dvousložkový epoxidový základní nátěr. Po dokonalém zaschnutí následovala

druhá ochranná vrstva určená speciálně na podvozkové části karosérii. Volil jsem variantu, kterou bylo možné po jejím vytvrdnutí přelakovat běžnými nátěrovými hmotami.

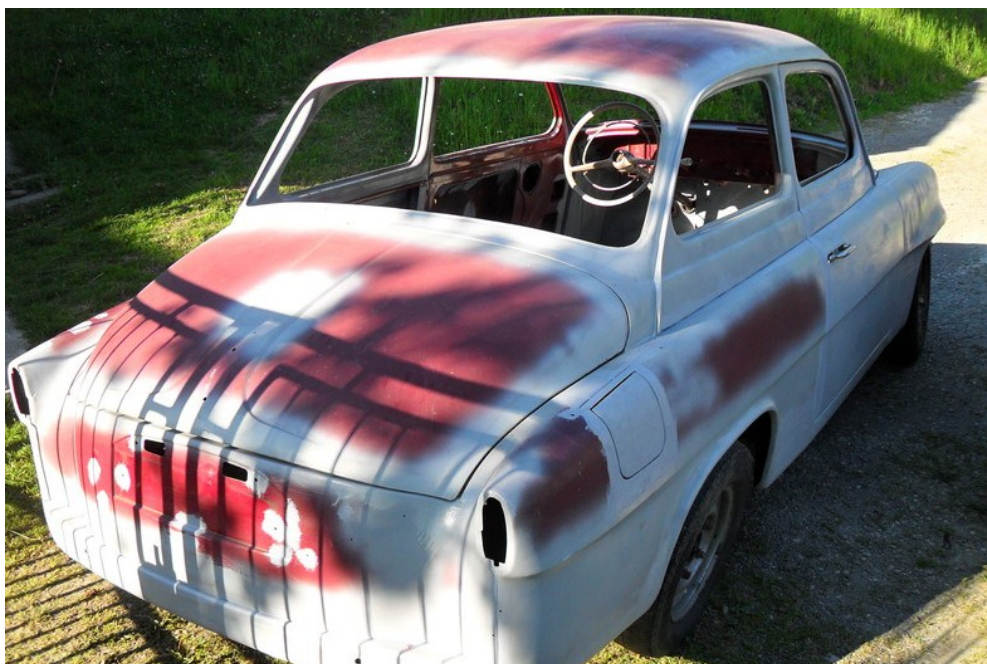
*Obr. 4.21 – Karosérie před odvozem do lakovny*

Vrchní část karosérie byla taktéž otrýskaná s výjimkou rovných ploch (např. střecha). Opět po vyfoukání veškerého abraziva a náležitém odmaštění jsem aplikoval na všechny části holého plechu speciální antikorozní základní barvu se zvýšenou přilnavostí ke karosářským tmelům, lakům apod. Poté jsem vozidlo přepravil do lakovny, kde strávilo přibližně tři měsíce, a to převážně z důvodu, aby všechny aplikované prostředky měly dost času na dokonalé vyschnutí. Pro snazší manipulaci při převozu vozidla do lakovny byla karosérie posazena na starší, nezrenovovaný podvozek.

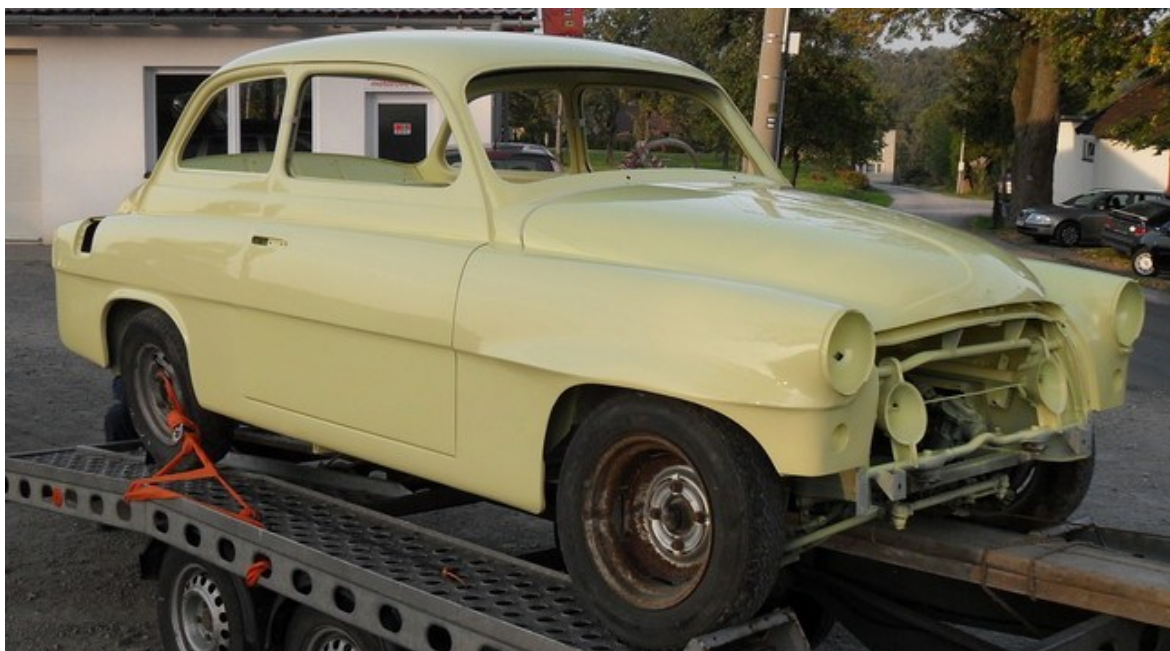
*Obr. 4.22 – Karosérie po návratu z lakovny*

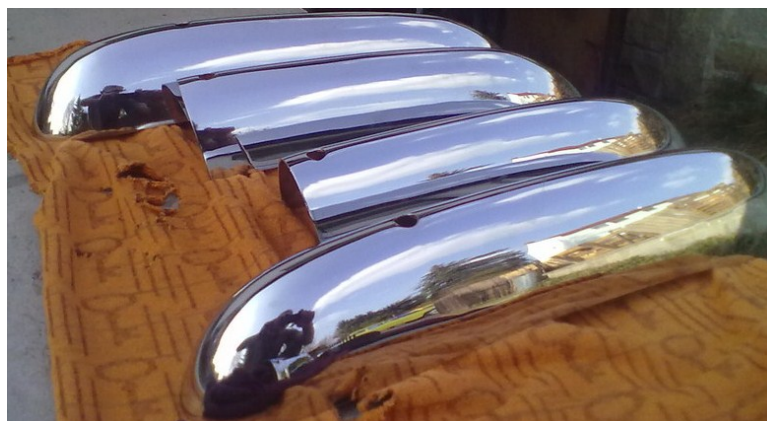
Obr. 4.23 – Část pochromovaných dílů

Jednou z nejnákladnějších položek při renovaci doplňků karosérie bylo chromování poškozených součástí. Vzhledem ke špatným zkušenostem s firmami z blízkého okolí, zabývající se chromováním a především přípravou jednotlivých součástí před chromováním, rozhodl jsem se přípravu podkladu realizovat sám. Odstranění starého chromu není až tak velký problém, ale odstranění niklu, který tvoří vrstvu hned pod chromem, je v domácích podmínkách už náročnější. Zkoušel jsem použít HCl (kyselina chlorovodíková) v kombinaci se zdrojem stejnosměrného proudu. Celý princip byl založen na průchodu stejnosměrného proudu kyselinou, kde jednu elektrodu tvořil volný drát, druhou tvořila pochromovaná součást. Výsledek byl bleskový, ale vzhledem k obrovské produkci štiplavého dýmu jsem v dalších pokusech nepokračoval. Odstranění starého chromu jsem svěřil odborníkům. Následně jsem si díly zbavené chromu vzal zpět na mechanické broušení a leštění. Chromováním se nezakryjí žádné nerovnosti, tzn., povrch musí být dokonale hladký a rovný. [20]

Celé broušení jsem zahájil použitím smirkového lamelového kotouče se zrnitostí P 120 a následně P 320 pro zbavení hlubokých pórů po korozi. Kotouč jsem měl upnutý

ve stojanové vrtačce a pohyboval jsem broušenou součástí. Jakmile jsem měl zabroušené všechny vrypy a na součásti se již nenacházel vryp větší než po brusném kotouči, následovalo kartáčování. Tím se mi podařilo vyhladit veškeré zbylé nerovnosti. Na tuto operaci jsem použil Sisálové kotouče v kombinaci s leštící pastou GAMMA 76. Následovalo předleštění tuhými látkovými kotouči s použitím pasty DELTA LUX, která je určená k leštění nerezových a ocelových materiálů. K finálnímu leštění jsem použil flanelový kotouč a ještě jemnější leštící pastu na nerez a ocel. Jakmile jsem měl všechny součásti takto připravené, okamžitě jsem je zavezl na pochromování, aby opět nezkorodovaly. Výsledné leštění jsem prováděl v rukavicích, aby agresivní pot z rukou nezahájil proces koroze. Ačkoli jsem tímto broušením strávil přibližně dva týdny, s výsledkem jsem byl maximálně spokojen (viz Obr. 4.23). Obdobné leštící pasty jsem použil také na leštění hliníkových doplňků, jako jsou například kliky dveří, nápisy na předním blatníku a kapotách, ozdobné lišty atd. [20]

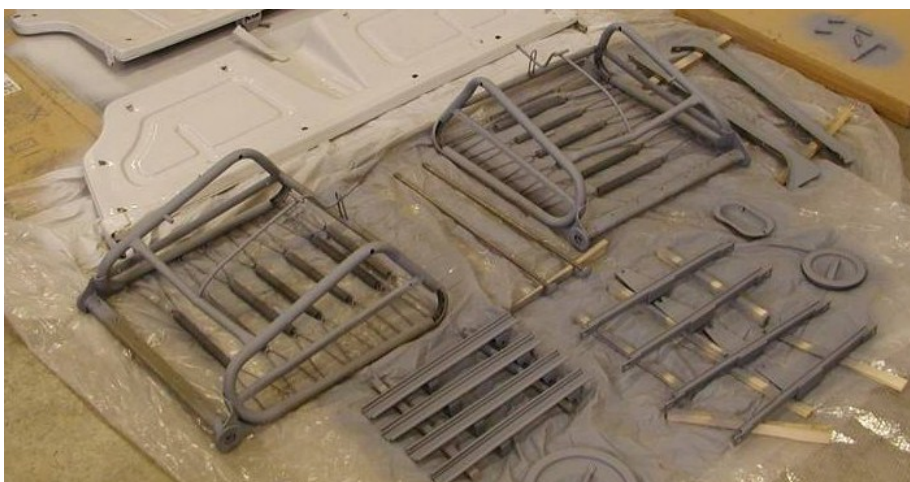
*Obr. 4.24 – Kovové části interiéru po otrýskání*

Během doby, kdy karosérie byla v lakovně, jsem intenzivně sháněl potřebné díly pro kompletnost celého vozidla. Především jsem se věnoval renovaci interiéru. Vnitřní kryty dveří a zadních blatníků, sedadla, koberce, pláto zadního okna a stropnici jsem odvezl čalouníkovi do Studénky. Nový vzor čalounění odpovídal originální kombinaci hrubé látky s koženkou. Kovové konstrukce sedadel a další kovové části interiéru jsem otrýskal. Na jejich antikorozi ochranu jsem použil práškovou vypalovací barvu (komaxit) pro její lepší mechanickou odolnost. [8]

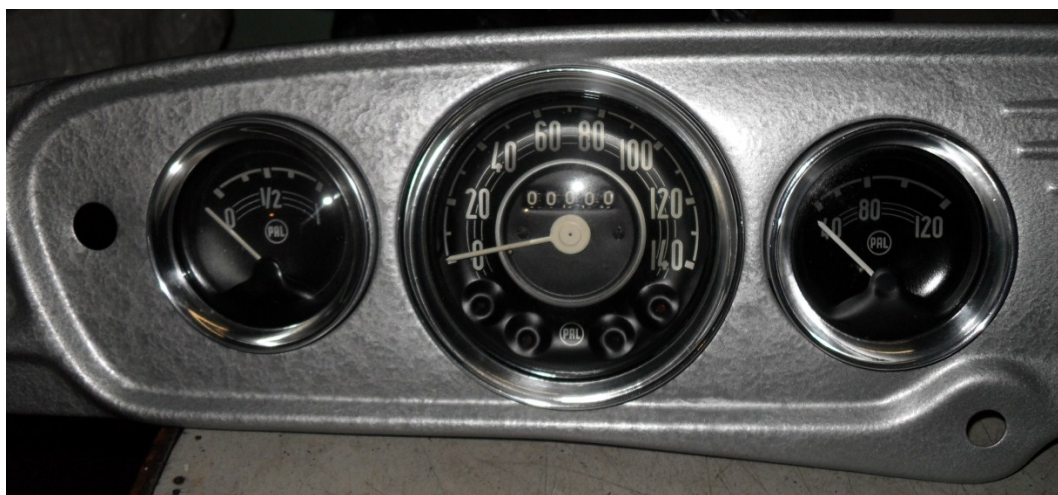
Obr. 4.25 – Přístroje a přístrojová deska po renovaci

Pouze přístrojovou desku jsem nalakoval speciální kladívkovou barvou, která připomínala téměř totožný vzhled originální přístrojové desky. Jednotlivé přístroje prošly důkladným vyčištěním, vyleštěním hliníkových obroučků a vynulováním počítadla kilometrů. To jsem mohl provést dvěma způsoby. Mechanickým rozebráním, nebo

„dotočením“ několika set kilometrů. Po přetočení 99999 km počítadlo začalo počítat opět od nuly. Rozebráním hrozilo jeho poškození. Pomocí vrtačky jsem simuloval otáčení náhonu tachometru, jež při běžném provozu zajišťuje k tomu určený převod v převodovce. Tím jsem se dostal ke stavu 00000. Po vyčištění všech přepínačů a páček, případně po oživení jejich vzhledu leštěním, chromováním, lakováním apod., jsem celou přístrojovou desku zkompletoval a napojil ji na nový elektrický svazek.

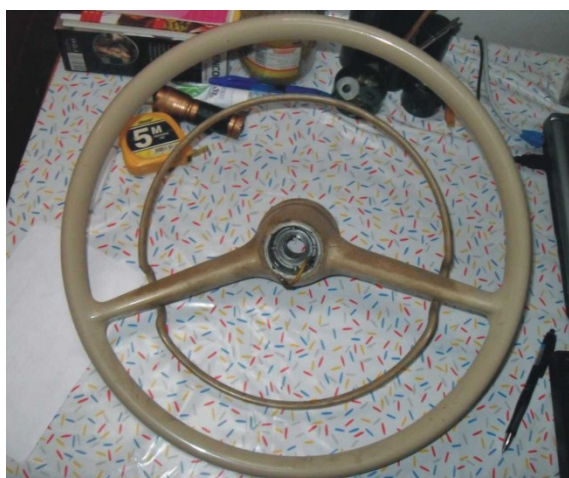
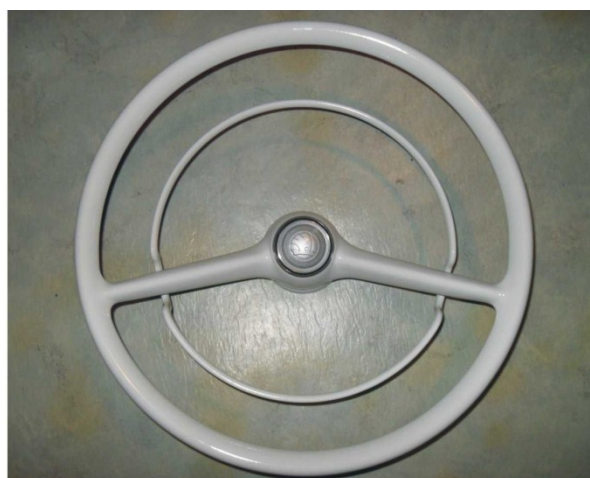
*Obr. 3.14 – Detail poškození volantu*

Obr. 4.26 – Volant před a po renovaci

K opravě prasklin volantu jsem použil dvousložkové epoxidové lepidlo pro jeho dokonalé vniknutí do praskliny. Lepidlo je po vytvrzení pružnější nežli tmel a nehrozí tak opětovné popraskání v tomtéž místě. Následovalo broušení, nanesení plniče, opětovné broušení a nalakování do původního originálního odstínu. Originální volant nikdy lakován nebyl. Bohužel sehnat dnes pěkný a nepopraskaný volant je prakticky nemožné, proto jsem se rozhodl pro tuto metodu renovace.

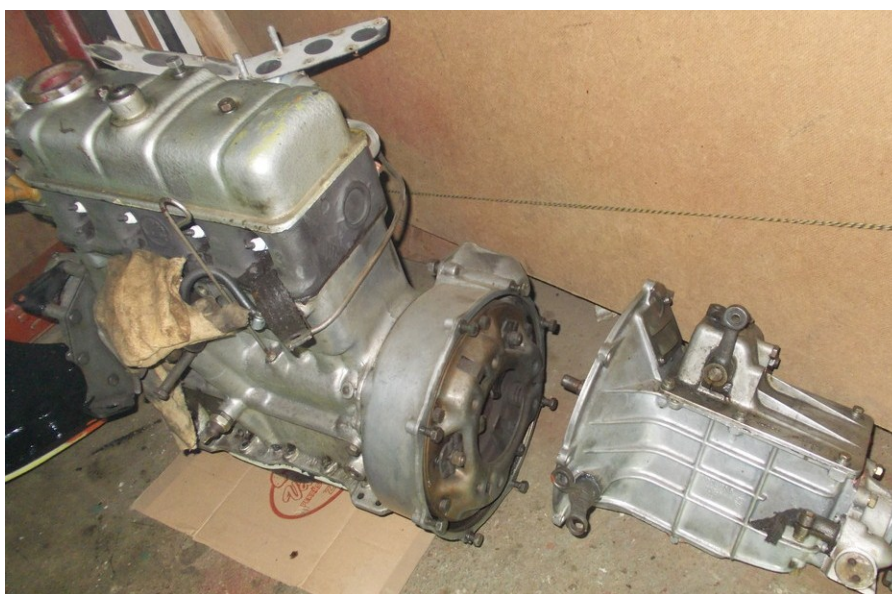
Po seřízení ventilových vůlí na originálním motoru kovové zvuky, vycházející po nastartování motoru, nadále přetrvávaly. Pro zaběhnutí motoru, tzn. po ujetí min. 3000 km od generální opravy, jsou předepsány ventilové vůle při teplotě asi 20 °C pro sací ventily 0,10 mm a pro výfukové ventily 1,15 mm. S největší pravděpodobností byly zvuky způsobeny velkými vůlemi v ojnicích čepech, v ojnicích ložiscích nebo v ložiscích klikové hřídele. Zvolil jsem tedy možnost použití motoru druhého o nižším objemu. Všechny mechanické části jsem demontoval tak, aby mi zůstal blok motoru s hlavou válců a olejovou vanou. Společně s převodovkou jsem je podrobil důkladnému čištění pomocí benzínu. Znečištěný benzín jsem odchytil do nádoby a následně ekologicky zlikvidoval. [1]

Obr. 4.27 – Motor s převodovkou po očištění

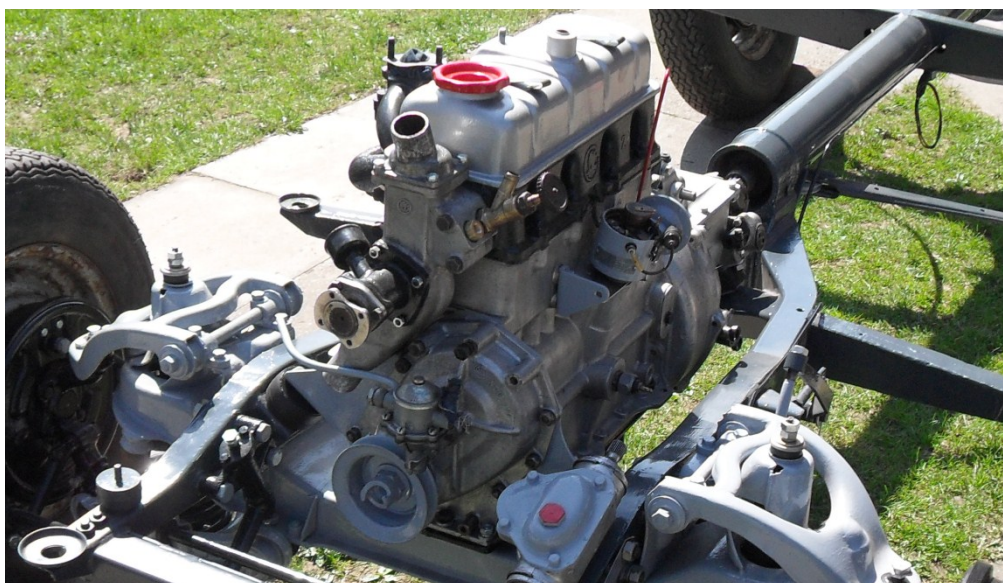
*Obr. 4.28 – Motor v rámu po renovaci*

Všechny ostatní ocelové části, včetně víka ventilů, jsem otryskal a následně antikorozně ošetřil. Benzínové čerpadlo dostalo po vymytí novou membránu, dynamo nová ložiska, startér nové uhlíky atd. Celkové množství renovovaných dílů na motoru bylo mnohem větší, ale rozsah všech prací by už překročil rozsah této diplomové práce. Ještě zmíním kontrolu spojkové lamely, jejíž obložení bylo opotřebované. Lamelu bylo možné koupit novou, ale vzhledem k vysoké pořizovací ceně jsem pouze nechal odborně přenýtovat její obložení. Přítlačný štít byl v pořádku, stejně jako vnitřní část setrvačníku. Při nastrojování motoru jsem i u něj preventivně seřídil ventilové vůle (viz výše). Po vypuštění převodového oleje a po jeho usazení ve sklenici bylo na dně pouze minimum otěrových částic. Po jejich odseparování pomocí papírového filtru a přiložením velmi silného magnetu jsem zjistil, že nebyly magnetické. Z toho vyplývá, že se s největší pravděpodobností jedná o částice z opotřebovávajících se synchronních kroužků. Vzhledem k bezproblémovému řazení není důvod do převodovky nijak zasahovat. Vyměnil jsem pouze těsnění horního a zadního víka. Stáří olejové náplně v motoru nebylo možné zjistit. Po jeho vypuštění nejevil žádné znaky přítomnosti vody. Jakýkoli další tribologický rozbor nebude objektivní vzhledem k neznámému stáří oleje. Kardanovou hřídel jsem osadil novým pružným kloubem a novým křížovým čepem. Ostatní jeho části zůstaly původní. Výfuk byl značně zkorodovaný. Jeho renovace by výrazně překročila cenu nového výfuku, proto jsem zvolil možnost koupě nového. Povrchovou ochranu zajišťuje nástřík roztaveného hliníku, odolávající velmi vysokým teplotám, tzv. šopování. Motor i převodovku jsem naplnil novými oleji (viz kapitola 5).
